ULVESUND OCH UPPLÖSNINGEN PÅ ETT 115 ÅR GAMMALT SLÄNTSTABILITETSPROBLEM

ULVESUND AND THE SOLUTION TO A 115 YEAR OLD SLOPE STABILITY PROBLEM

Björn Sandström, WSP Sverige AB

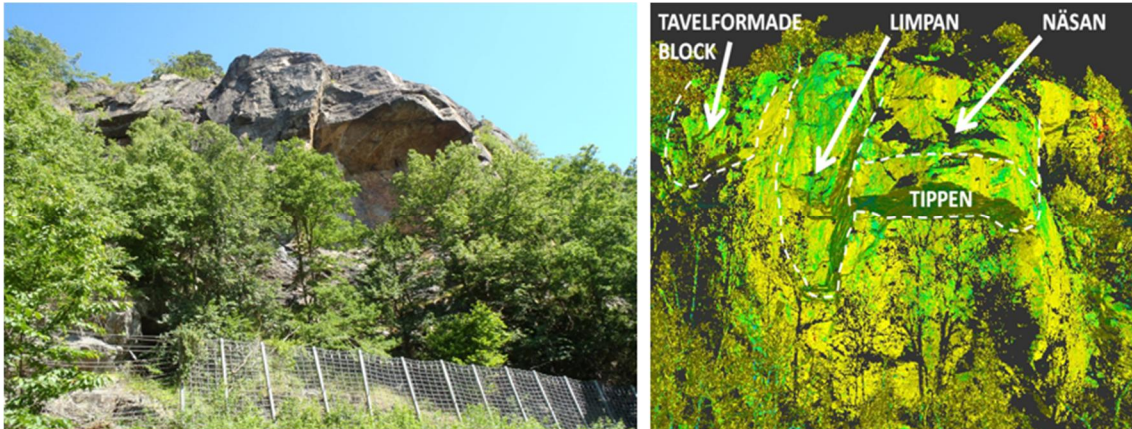
Ovanför Väg 678 vid Ulvesund i Uddevalla kommun reser sig en nästan 100 meter hög bergslänt. Femtio meter upp i slänten finns ett större överhäng som sticker ut 10 meter utanför nedanliggande näst intill vertikala slänt. Bergslänten består av flera delar och i bergslänten förekommer flera riskområden som benämns Näsan, Tippen, Limpan och Tavelformade block, se Figur 1.

Figur 1. Definition av områden kring det stora överhänget. Överhängets djup under "Tippen" är ca 10 m, total slänthöjd är 60-70 m ovanför befintlig väg. Högra figuren bygger på laserdata från mätning utförd av WSP 2016.

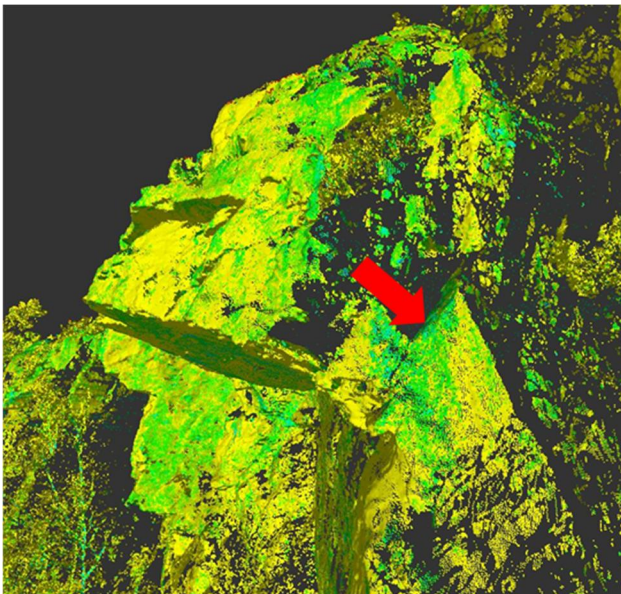
Observationer både av VTI 1985, Nitro Consult 2003, Petro Team 2013 samt WSP 2016 visade också att det förekommer sprickor som är parallella med rasbranten. Även i datan från den laserskanning som utfördes 2016 förekommer sprickplan som är parallella med rasbranten i anslutning till det stora överhänget, se Figur 2. Dessa sprickor har dock ej bedömts som kontinuerliga genom hela överhänget.

Figur 2. Sprickyta öster om det stora överhänget som är parallell med rasbranten. Figuren bygger på laserdata från mätning utförd av WSP 2016.

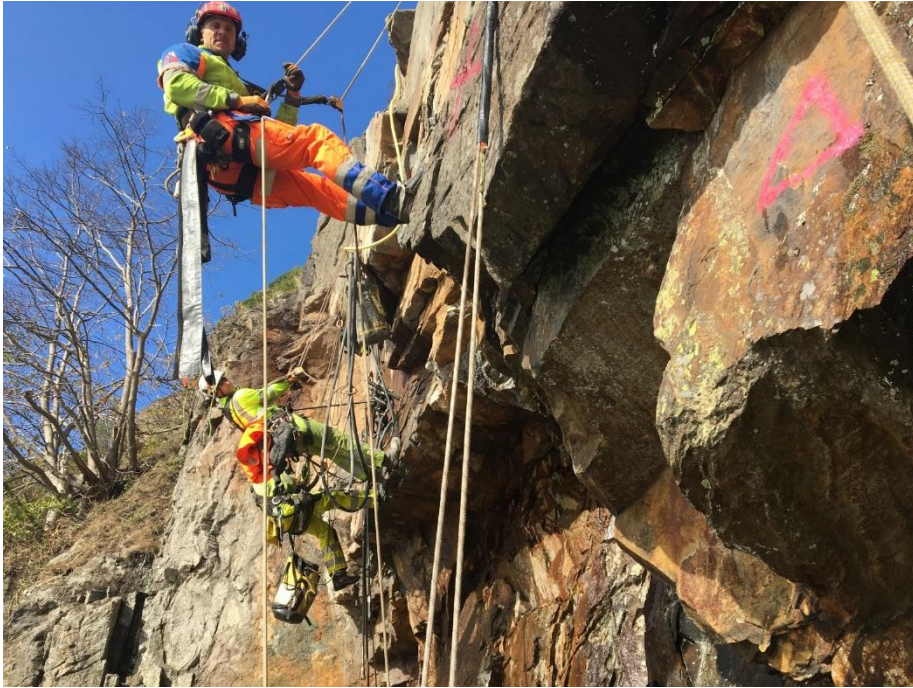
Figur 2. Pågående bergrensning från rep.

- Installation av upp till 40 m långa linstag, Ø 0,6". Linstagen borras av arbetsmiljö- och praktiska skäl in från ovansidan av bergkrönet.
- Bergrensning från rep, se Figur 3.
- Bultmontering från rep.
- Installation av GWS-stag från rep.
- Platsgjutna betongkontreforer 20 m upp i slänten.
- Installation av bergnät.
- Nedsprängning av lösa block 50 m upp i slänten.
